Panzerkampfwagen Skoda 35 (t)

Das Waffen-Arsenal
Bewaffnung - Ausrüstung und
Einsatz der Streitkräfte im
Zweiten Weltkrieg

Band 21

von Horst Scheibert

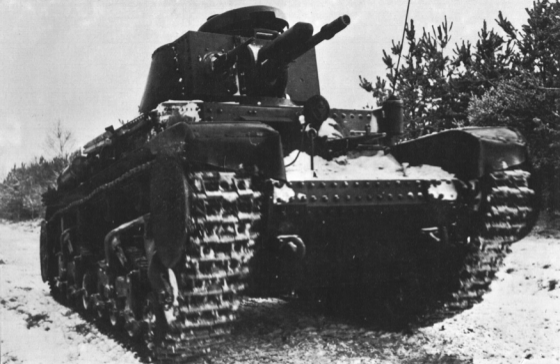
Der Winter 1939/40 wurde zu intensiver Ausbildung genutzt. Die Erfahrung des 1. Feldzuges mußte in die Truppe. Der ein wenig geöffnete Deckel des Turmausstieges war typisch für diesen Panzer, er erlaubte dem Kommandanten ein gutes Gesichtsfeld. Erst bei starker splitterhaltiger Luft wurde er geschlossen und mittels Optik und eines Handperiskops (hierfür gab es im Deckel eine Öffnung) das Gefechtsfeld beobachtet.

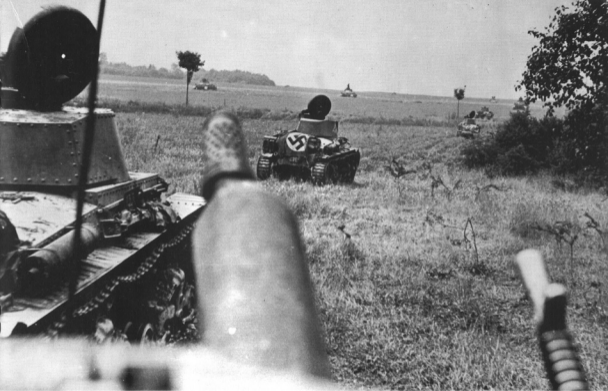
Die Reserve-Kp folgt in Reihe. Das Loch für das Handperiskop ist im Deckel am linken Bildrand zu erkennen.

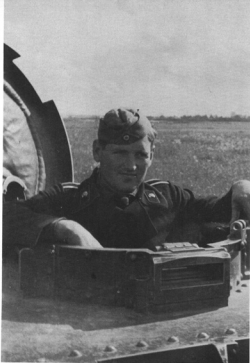
Panzerkommandant Unteroffizier Sprenger der 1./Pz.Abt. 65 im Turmeinstieg seines Skoda 35 (t). Gut zu erkennen sind die Niete und im Turmdeckel das Lederpolster. In ihm blieb manch Geschöß oder Splitter stecken, wenn der Deckel nicht rechtzeitig geschlossen werden konnte. Die Niete zeigten sich als ungünstig, wenn ein stärkeres Panzergeschöß schräg die Panzerplatten traf und diese zum Federn brachte. Die hierdurch abgebrochenen Niete flogen im Kampfraum herum und trafen die Besatzung.
